DERBIT S.p.A.

AMBIENTE DI LAVORO

MARZO 1977

RELAZIONE · SULLA FABBRICA
DERBIT

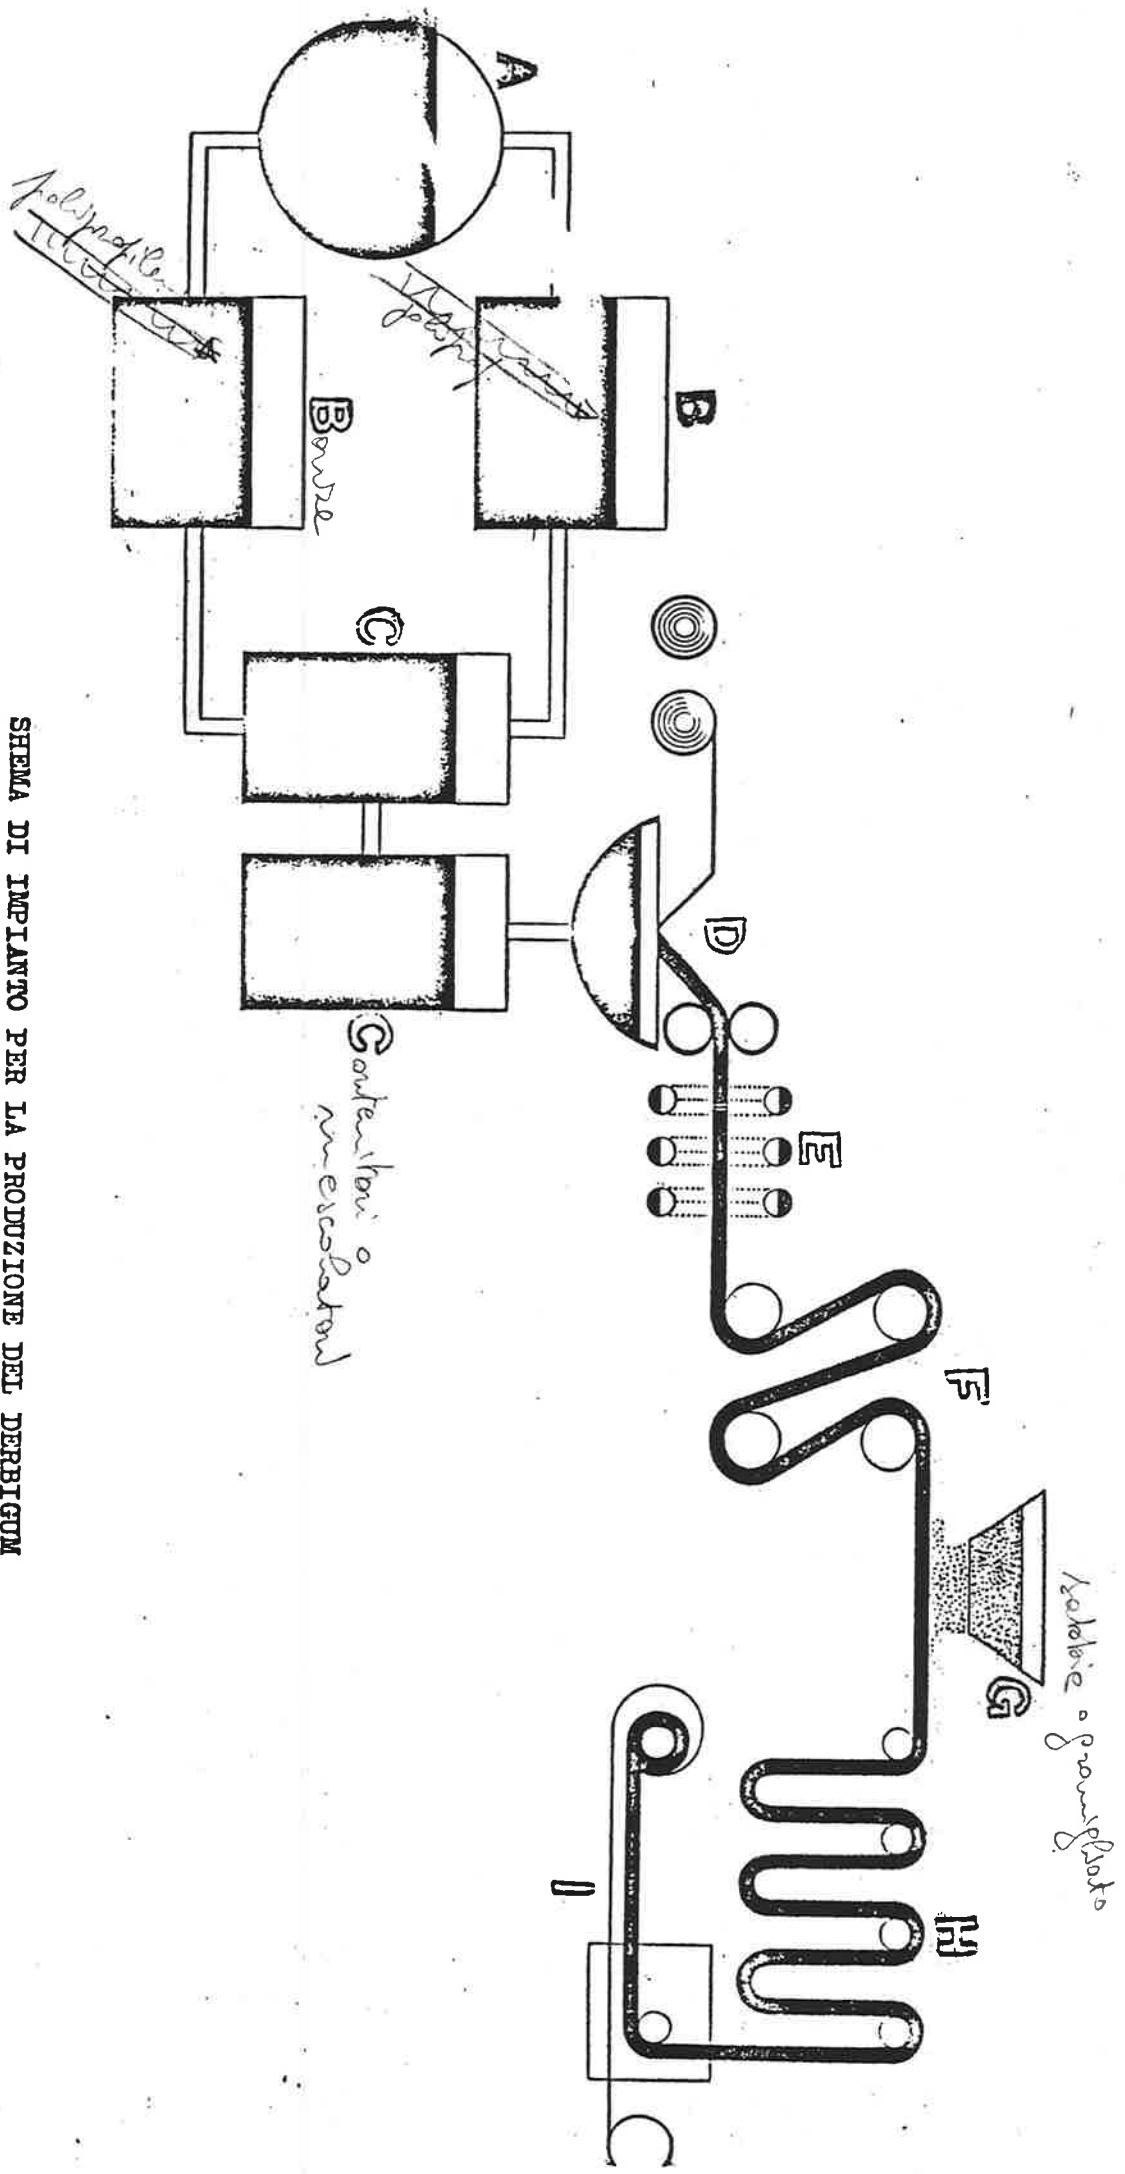
Diciamo che questo reparto è praticamente all'aperto e quindi la dispersione dei vapori e dei fumi è molto influenzata dalle condizioni atmosferiche (molto peggio con la nebbia e di notte).

Gli operai addetti alle bonze inoltre lavorando su questa pedana di ferro che sovrasta i fusori, subiscono sbalzi di temperatura ogni volta che scendono a terra, perchè chiaramente il calore del fusore si trasmette sia alla pedana che alla aria diventando insopportabile soprattutto d'estate.
