**SERVIZIO SANITARIO REGIONALE
EMILIA-ROMAGNA
Azienda Unità Sanitaria Locale di Bologna**

*Amianto
Inquadramento territoriale
l'esperienza dei Servizi di Igiene Pubblica*

*10 febbraio 2017
San Venanzio di Galliera*

**Unità Operativa Igiene e Sanità Pubblica Pianura
Dipartimento di Sanità Pubblica di Bologna**

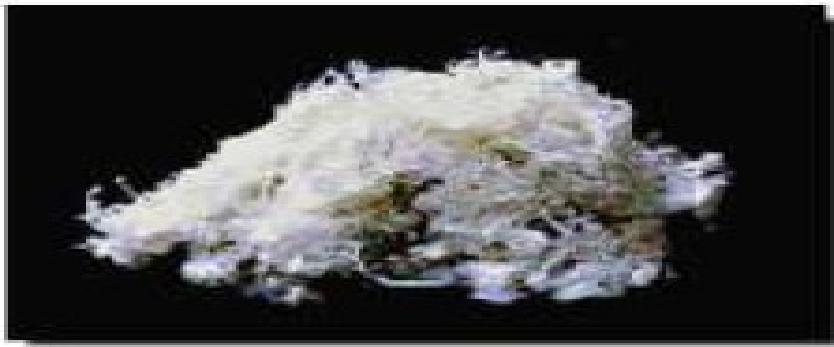
chrysotile

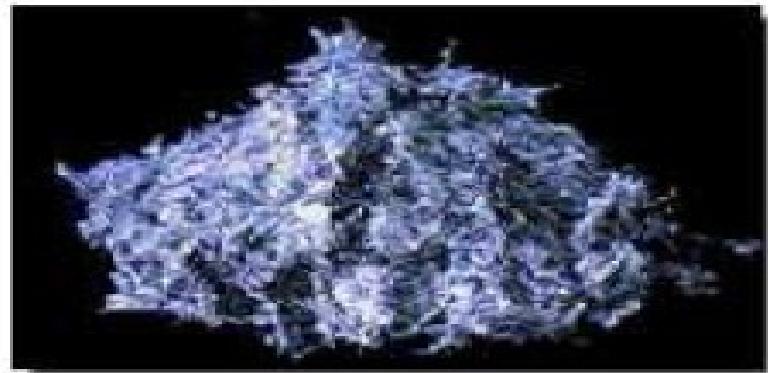
crocidolite

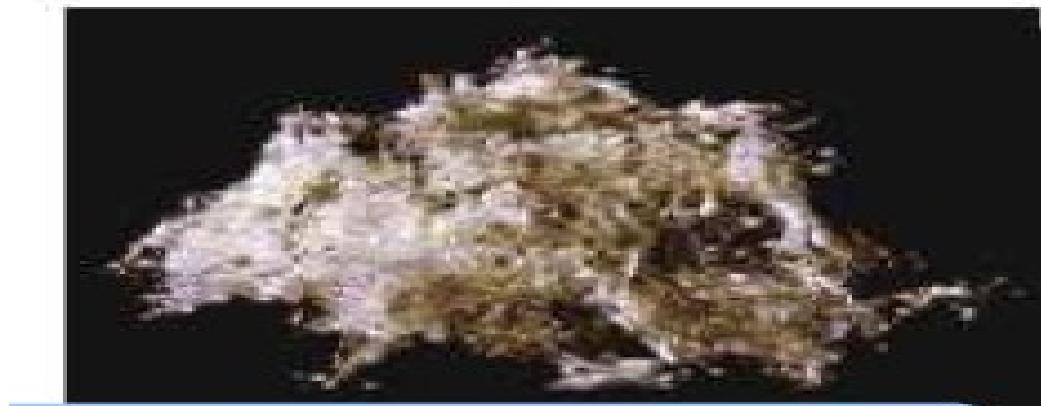
amosite

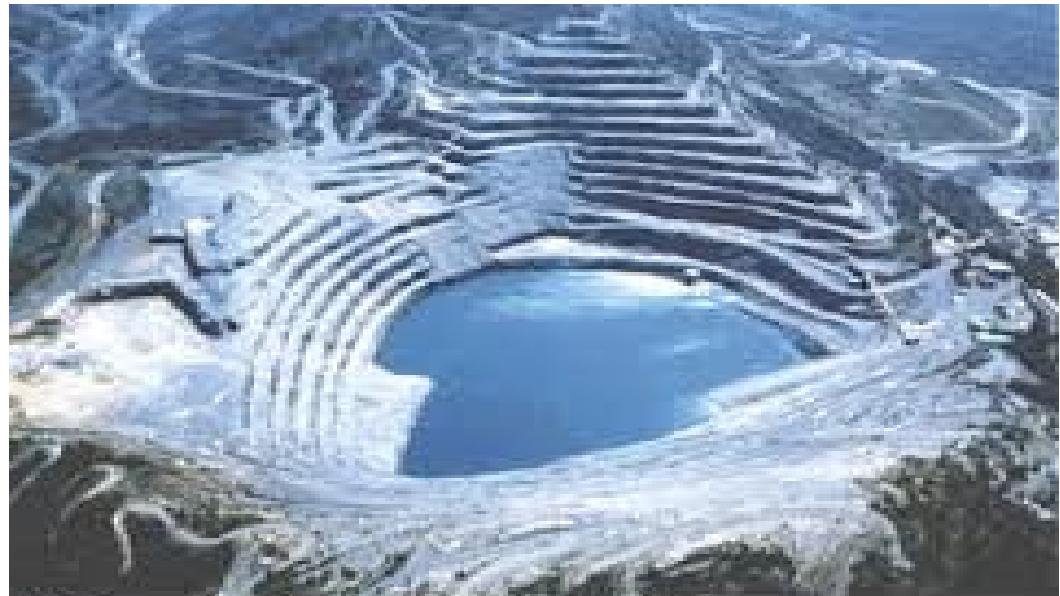
Miniera di amianto, Balangero (TO)
foto: RSA srl, Balangero

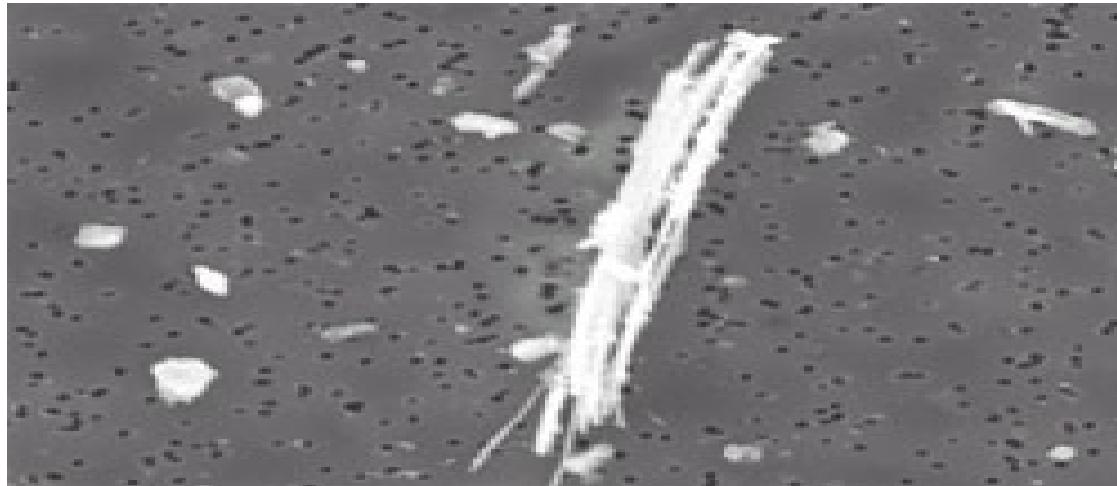
Fibra di amianto al microscopio

L'amianto è costituito da fibre che hanno la caratteristica di dividersi longitudinalmente, per cui mantiene questo suo aspetto fino alla dimensione di alcuni centesimi di micron (un micron è un millesimo di millimetro). Per questo è così pericoloso se inalato, infatti può entrare in profondità negli alveoli polmonari.

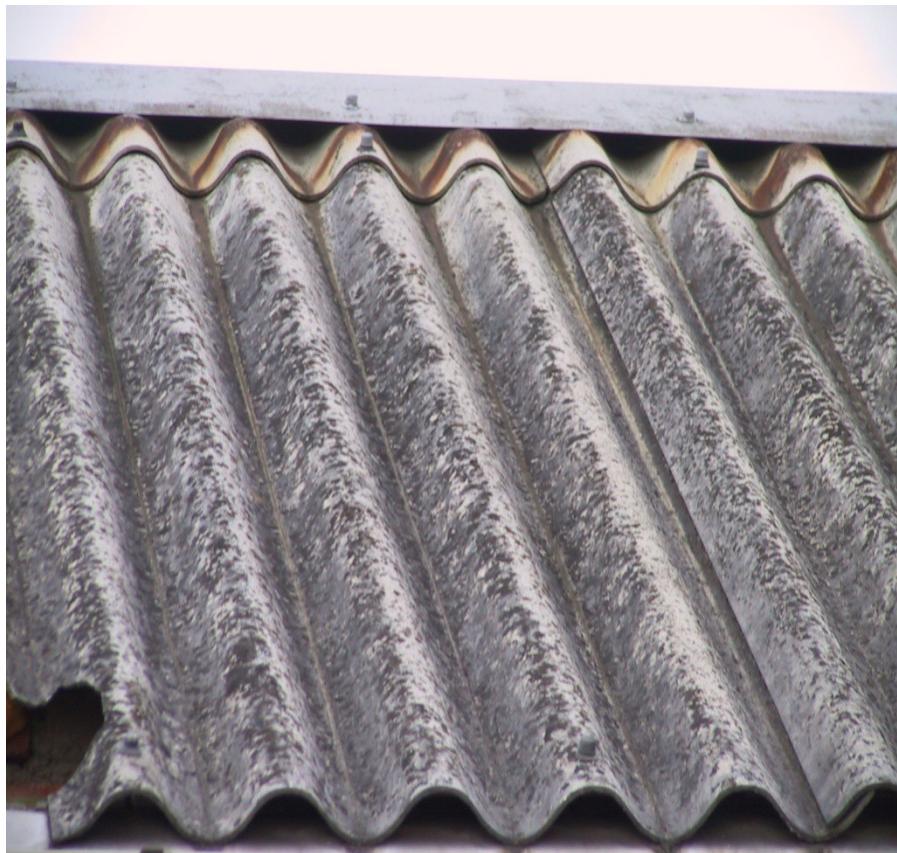
cemento-amianto

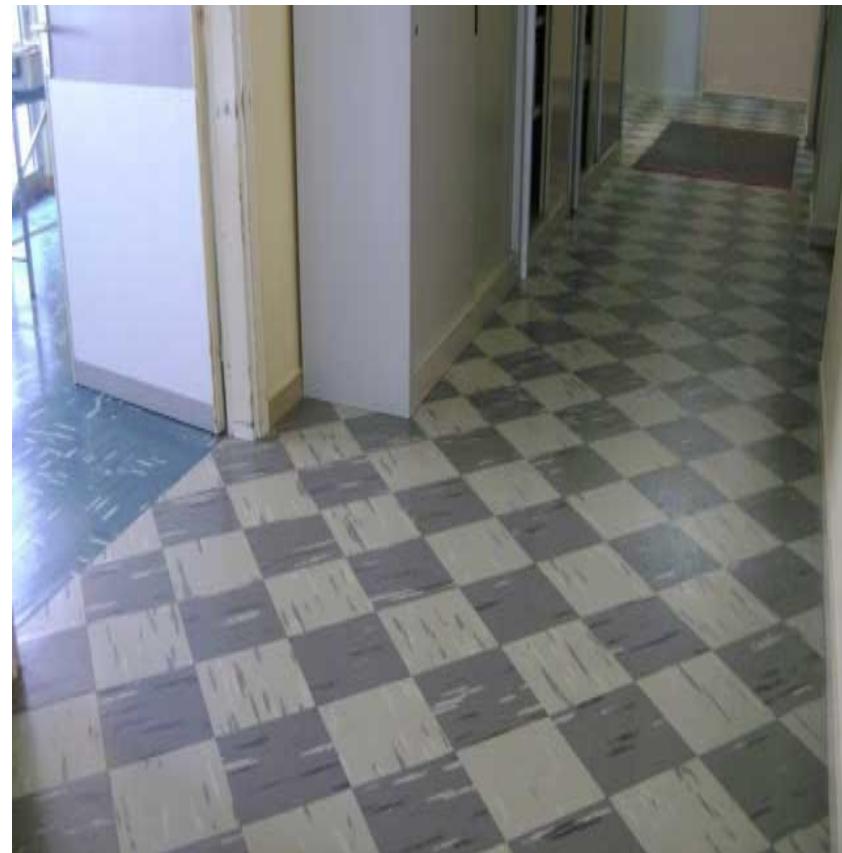
vinil-amianto

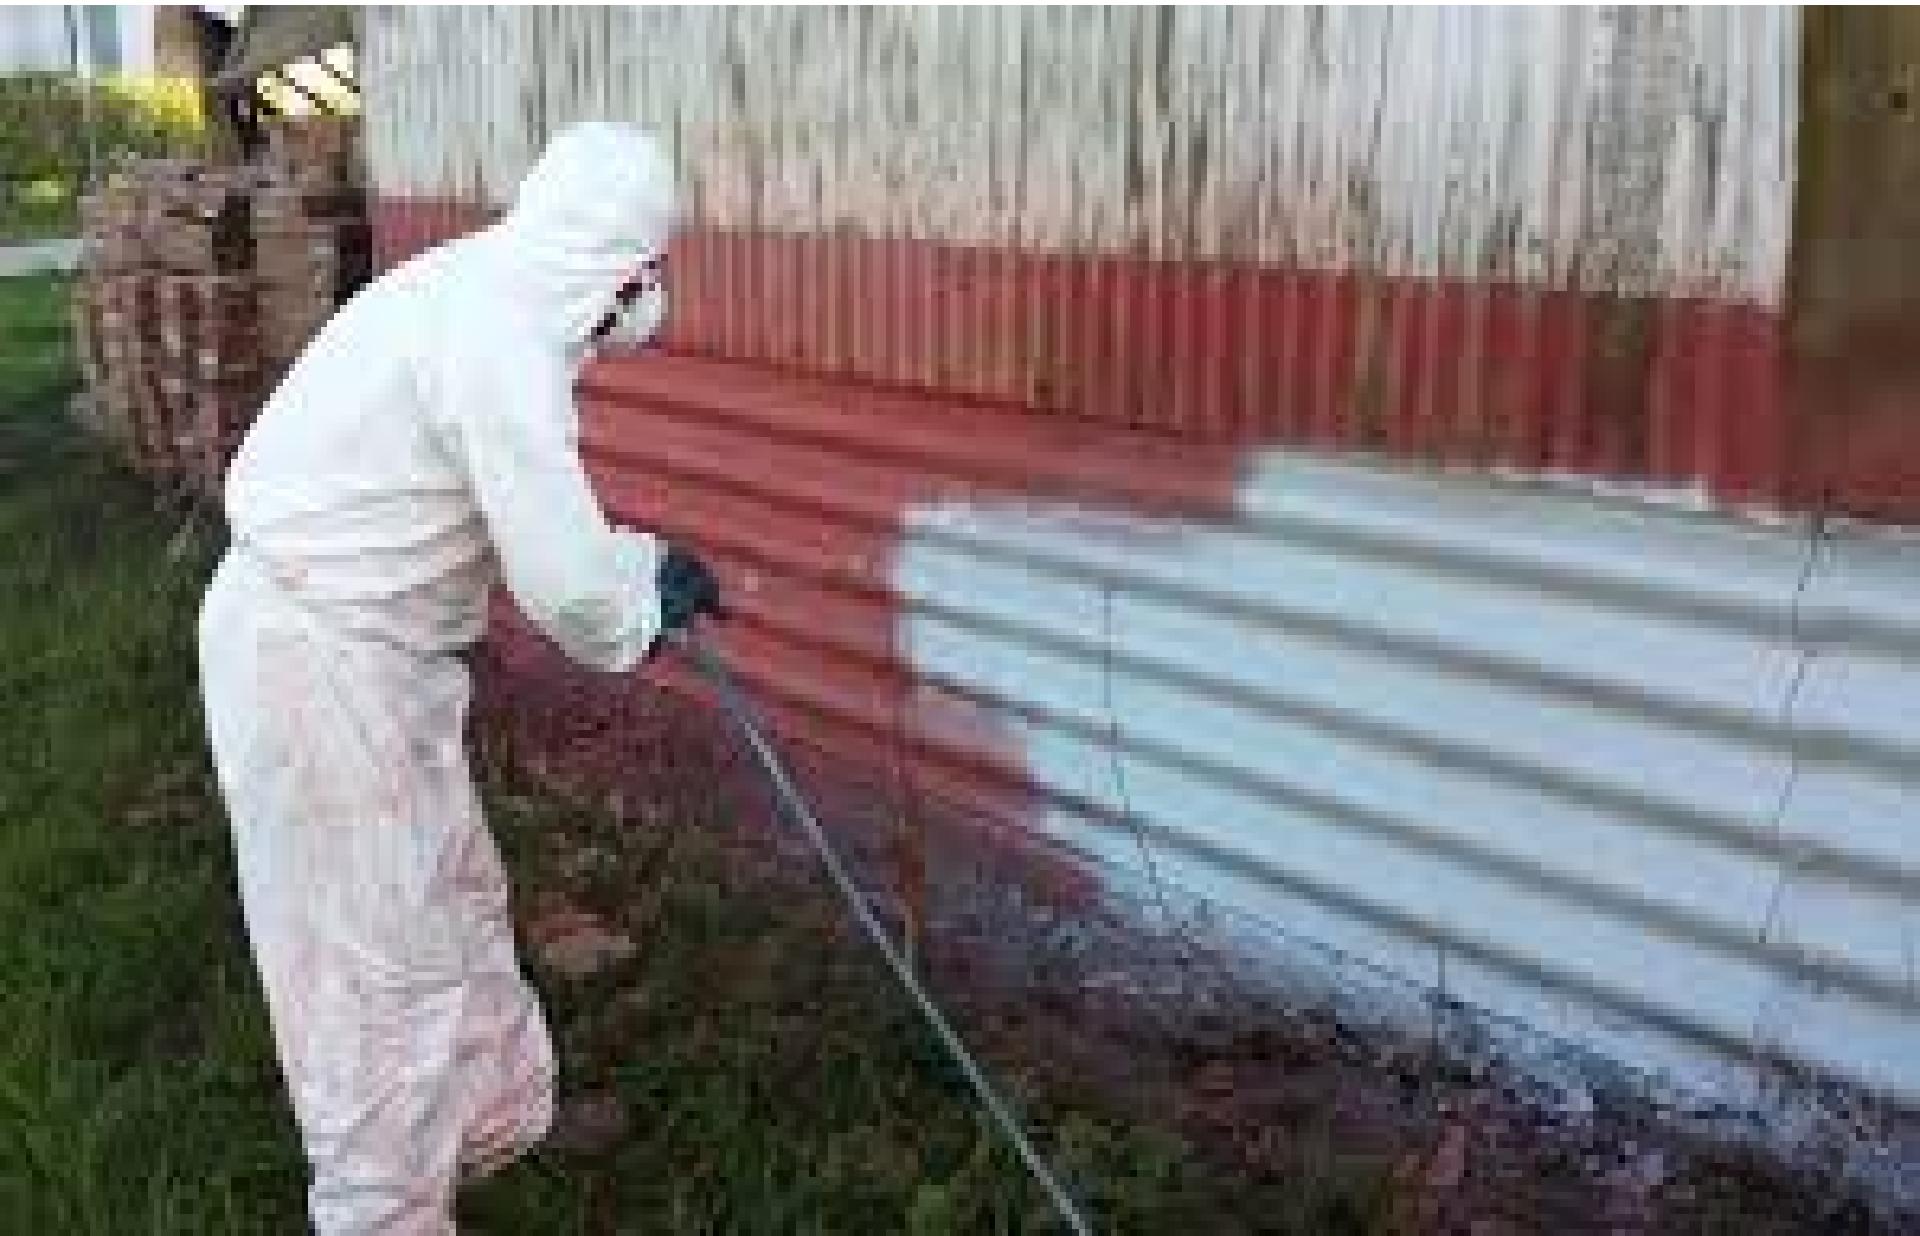
Incapsulamento

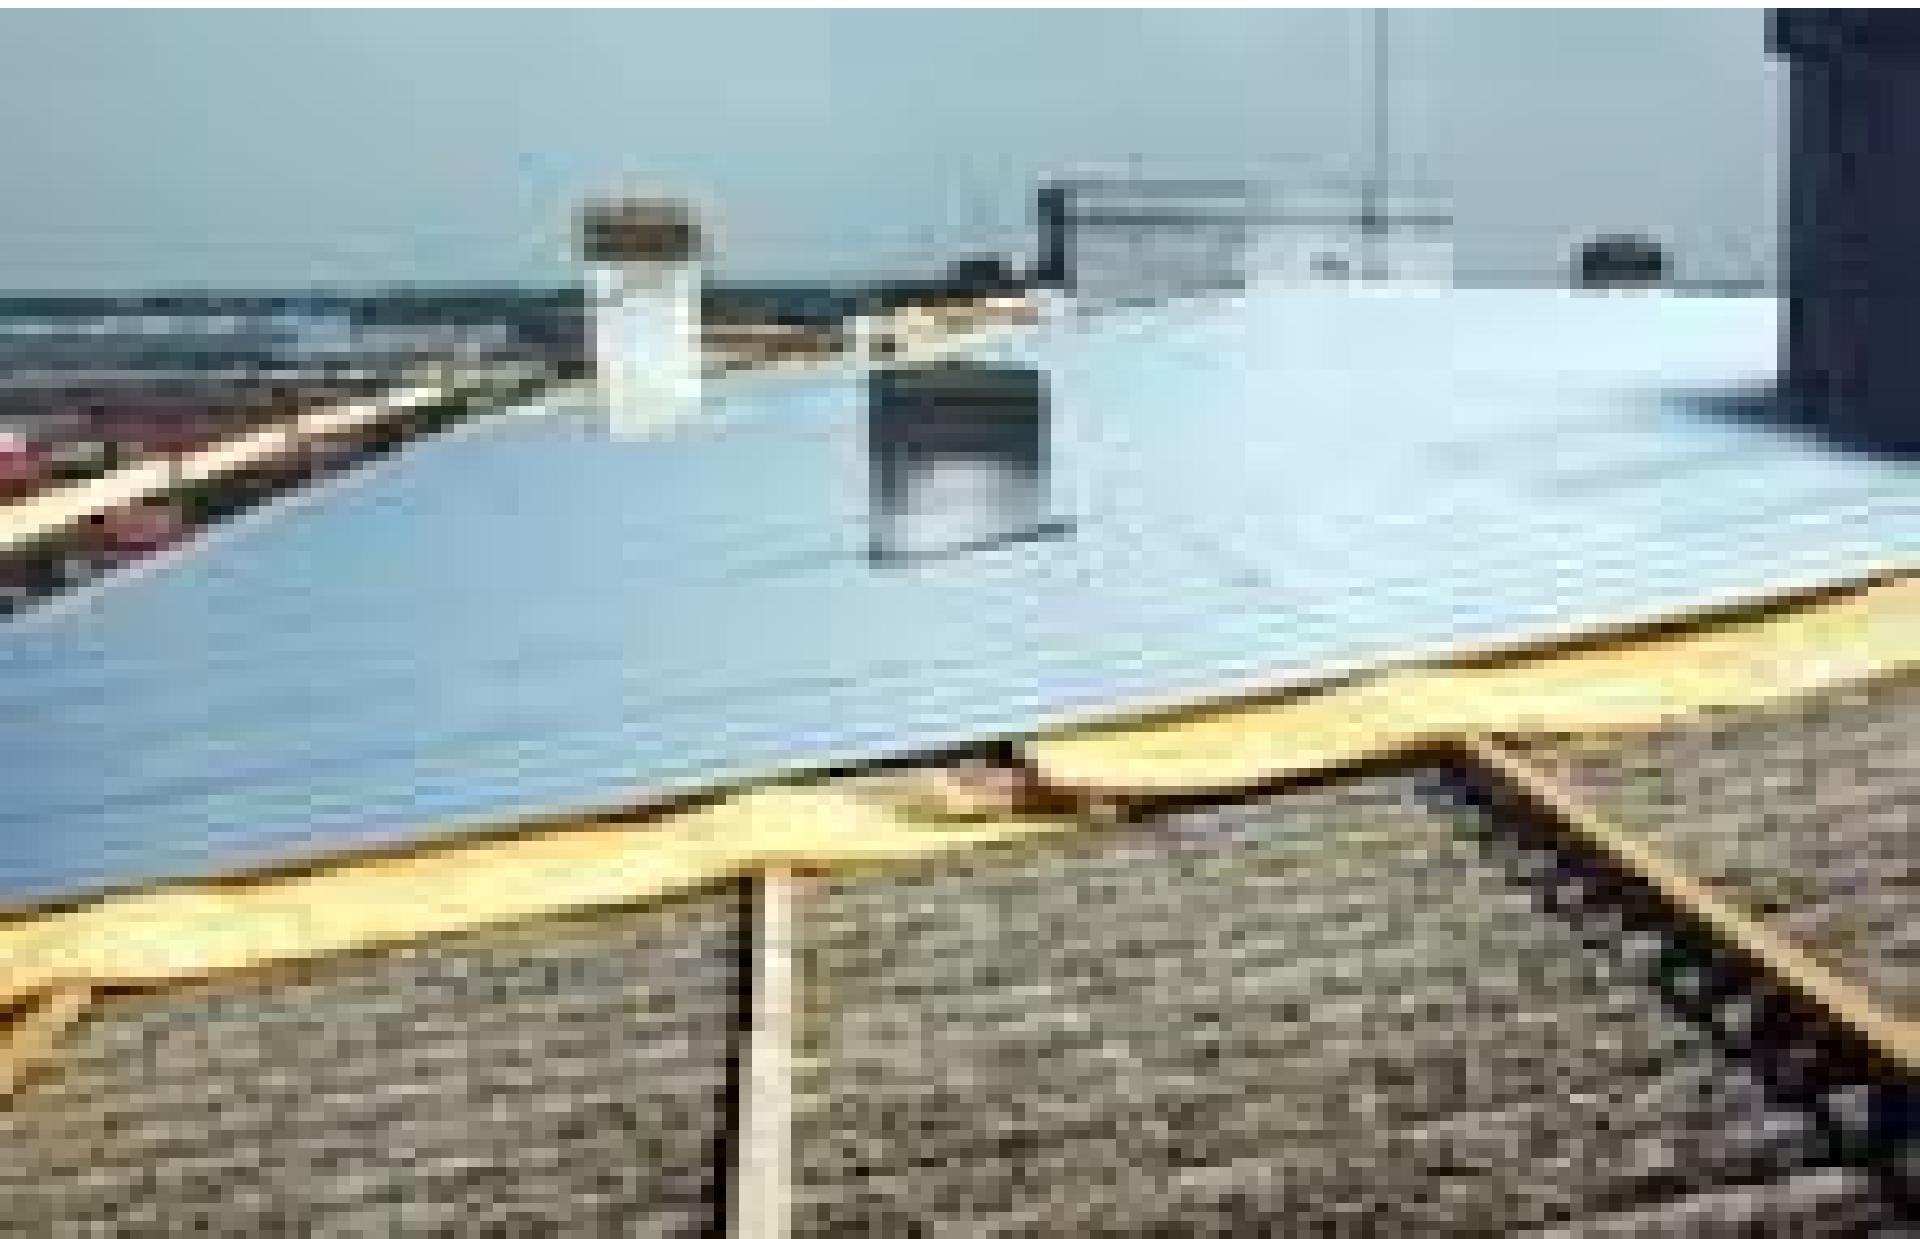
Sopraccopertura - confinamento

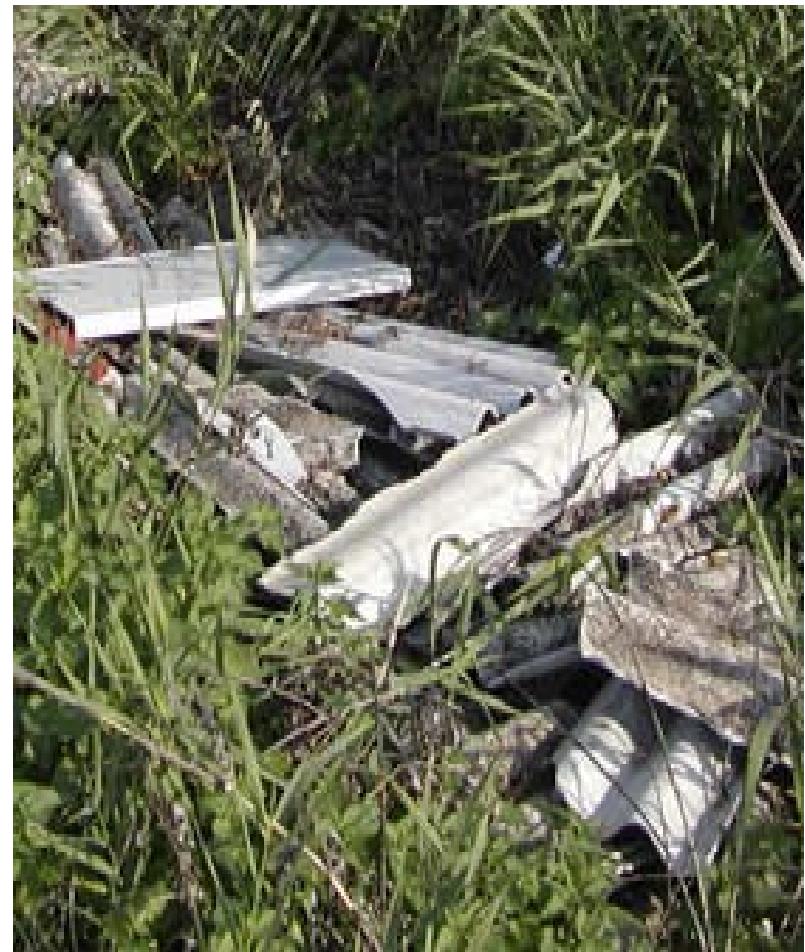
- Questa immagine mostra la presenza di lastre di amianto frantumate, così come si trovano nei campi e nei cortili, nell'intorno ma anche a notevole distanza, dalla area di passaggio della tromba d'aria.
- I frantumi posso avere dimensioni anche molto piccole.
- In queste condizioni le lastre di eternit sono da considerarsi dei rifiuti e quindi devono essere adeguatamente raccolti e smaltiti.

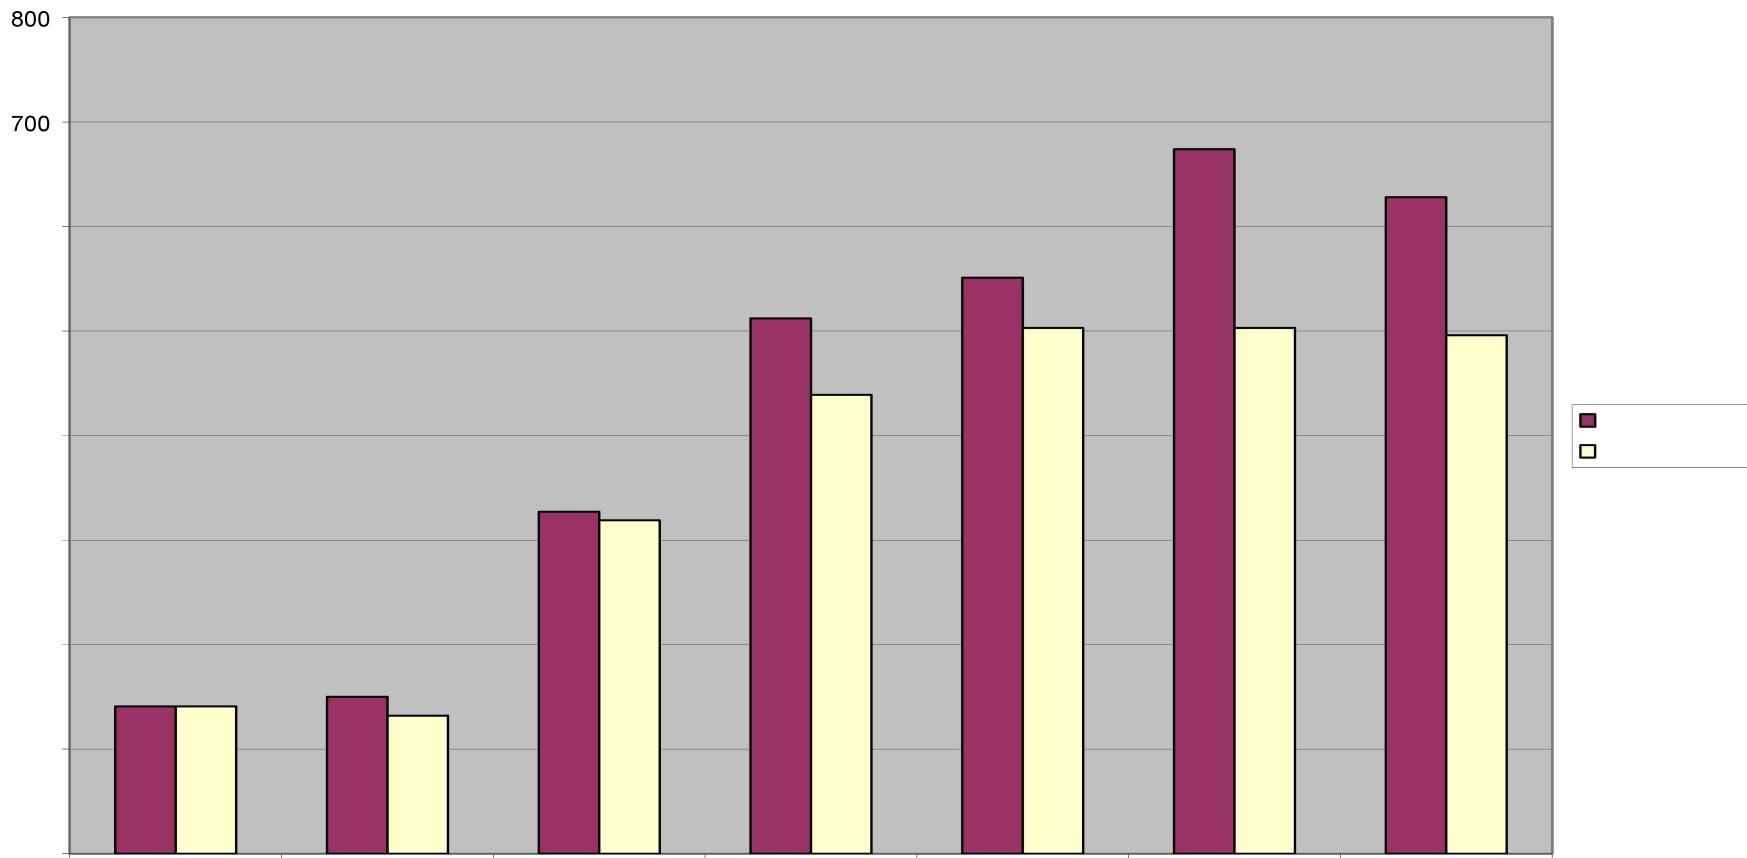
Grafico 66 - Andamento attività Igiene e Sanità Pubblica Periodo 2009-2015.

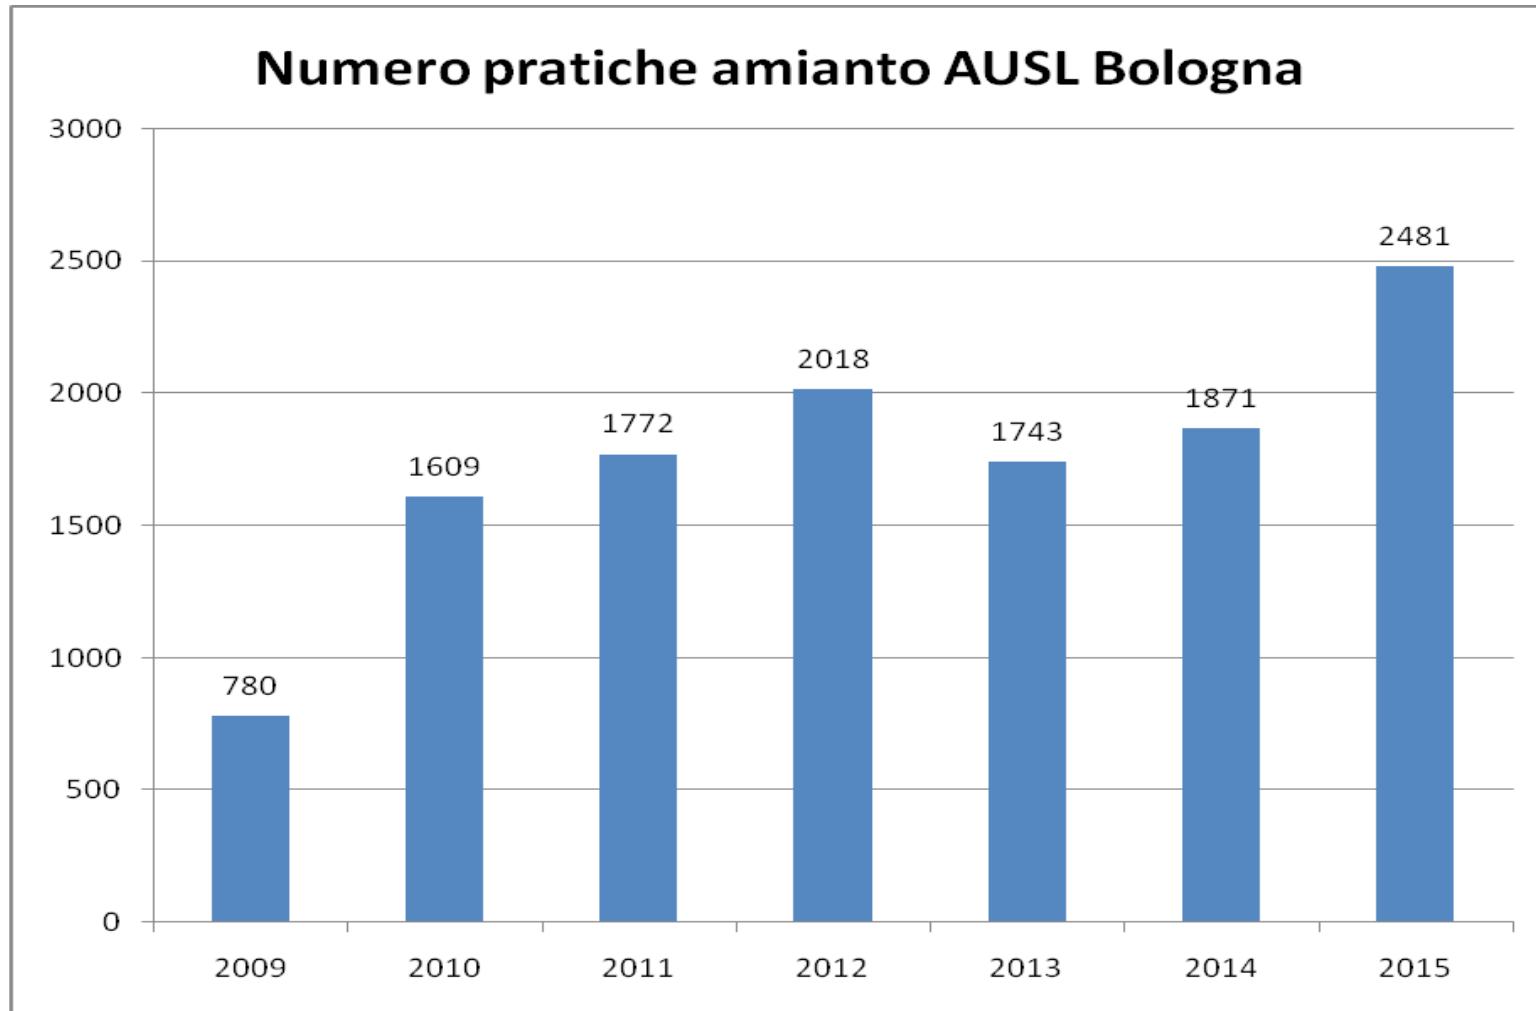
Grafico 64 - Pratiche amianto esaminate Periodo 2009-2015

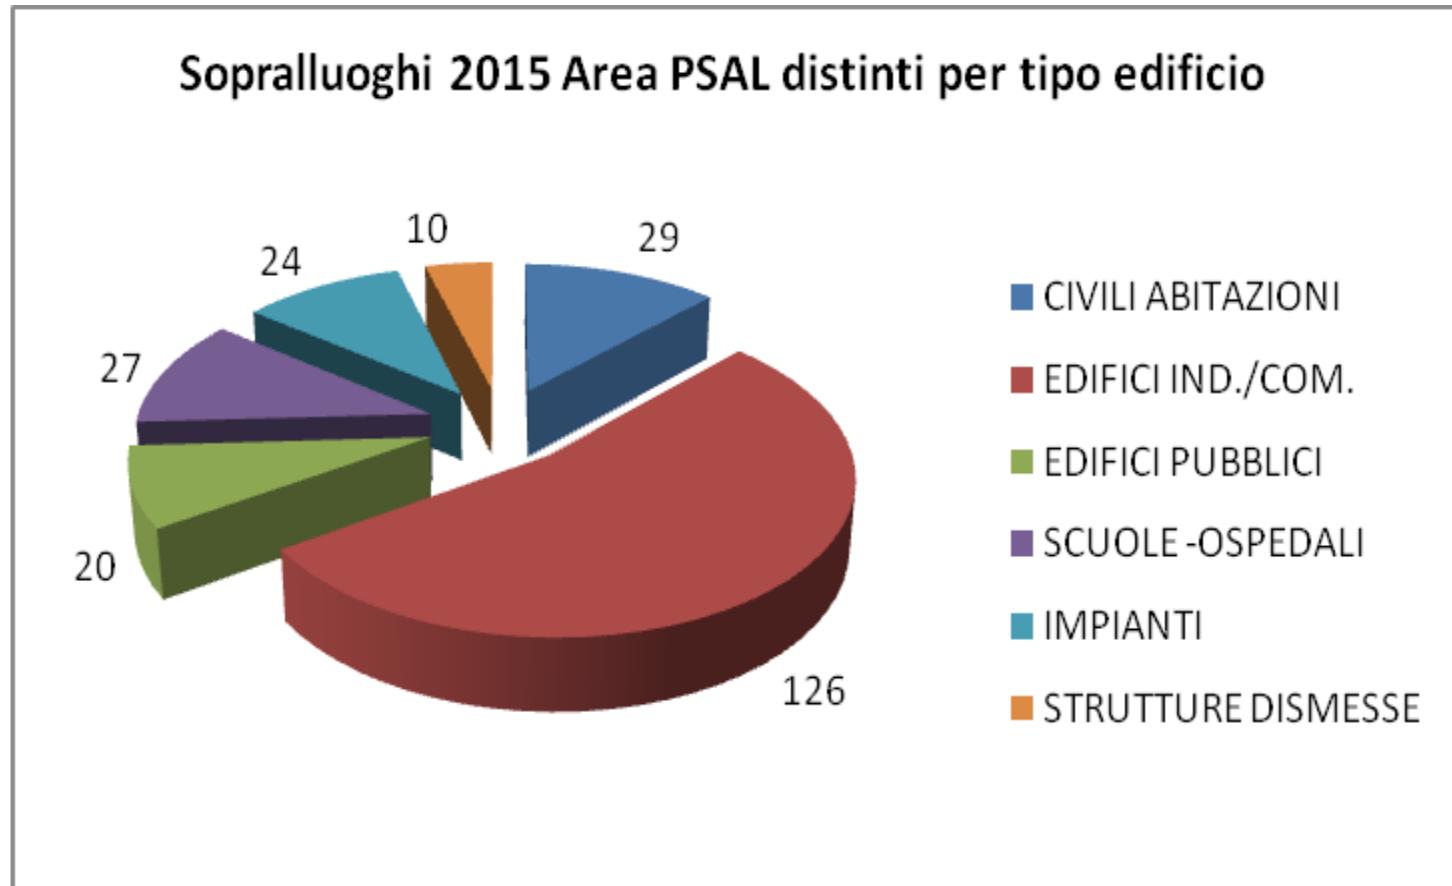
Grafico 65 - Sopralluoghi amianto per tipologia di edificio

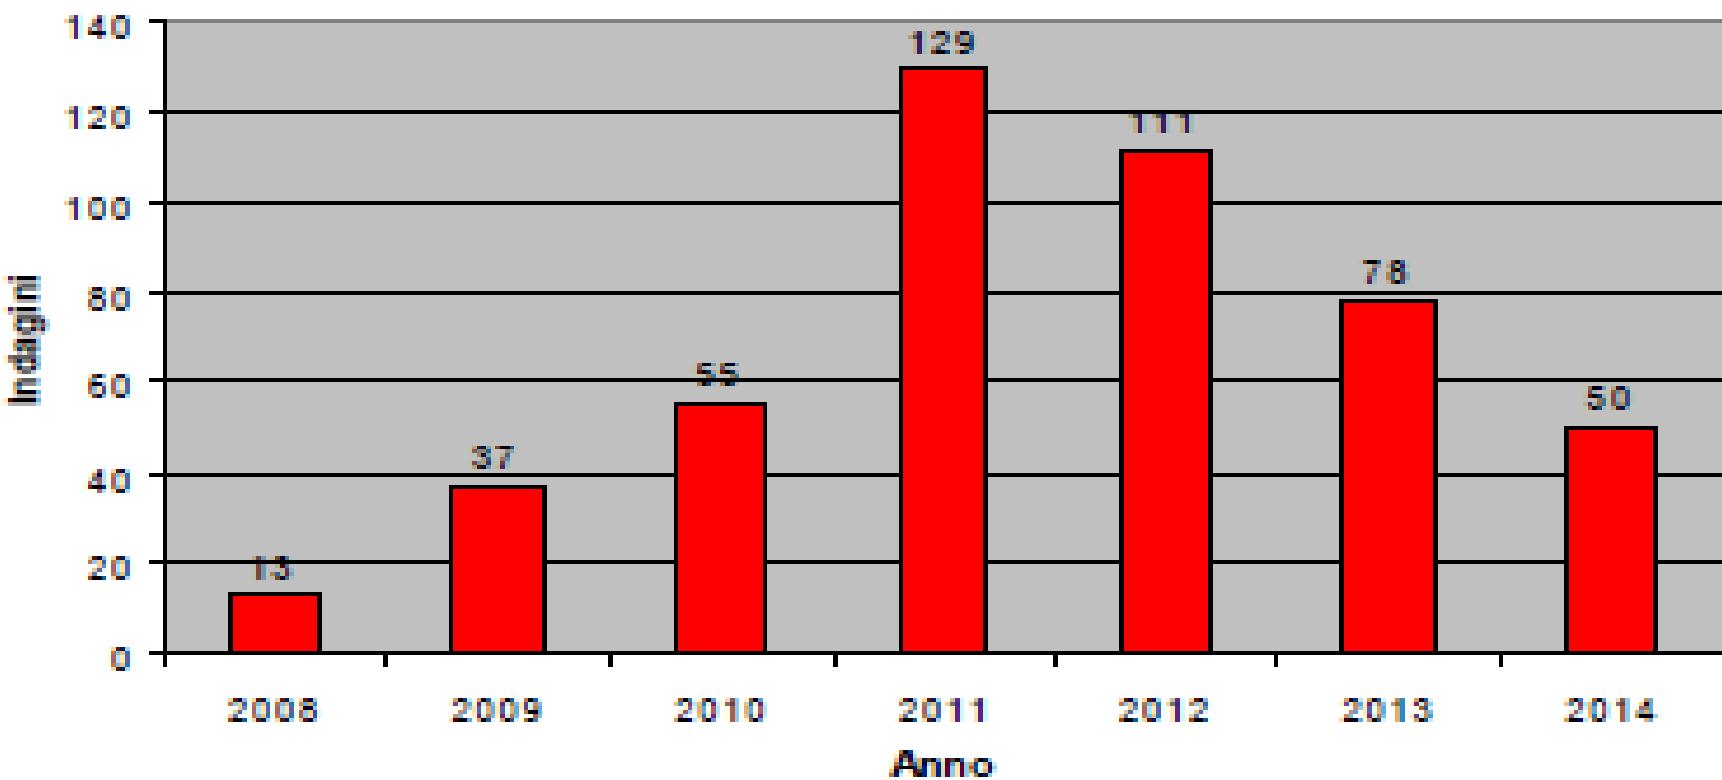
Grafico 3. Indagini, per anno, svolti dalla U.O.C. ISP-Anni 2008-2014

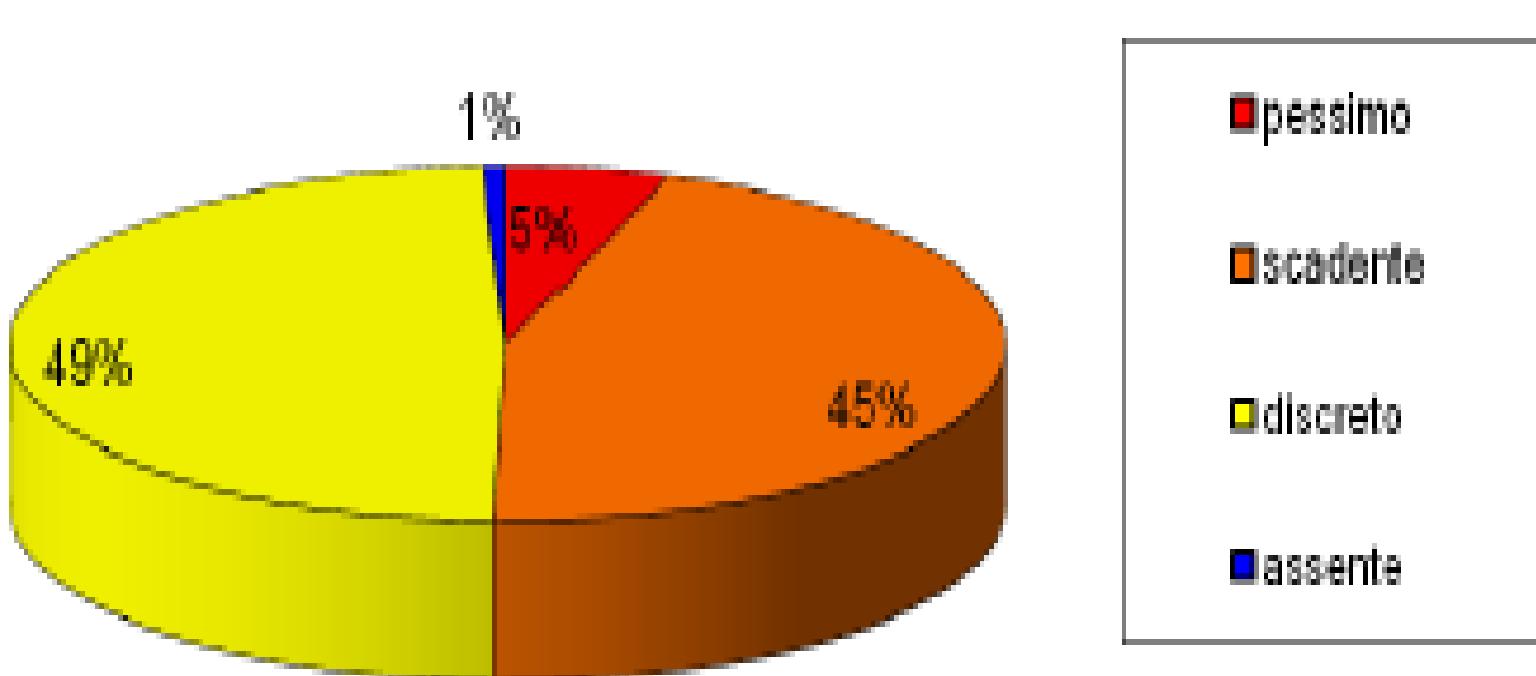
Grafico 4. Giudizio della valutazione dello stato di conservazione delle coperture in cemento-amiante

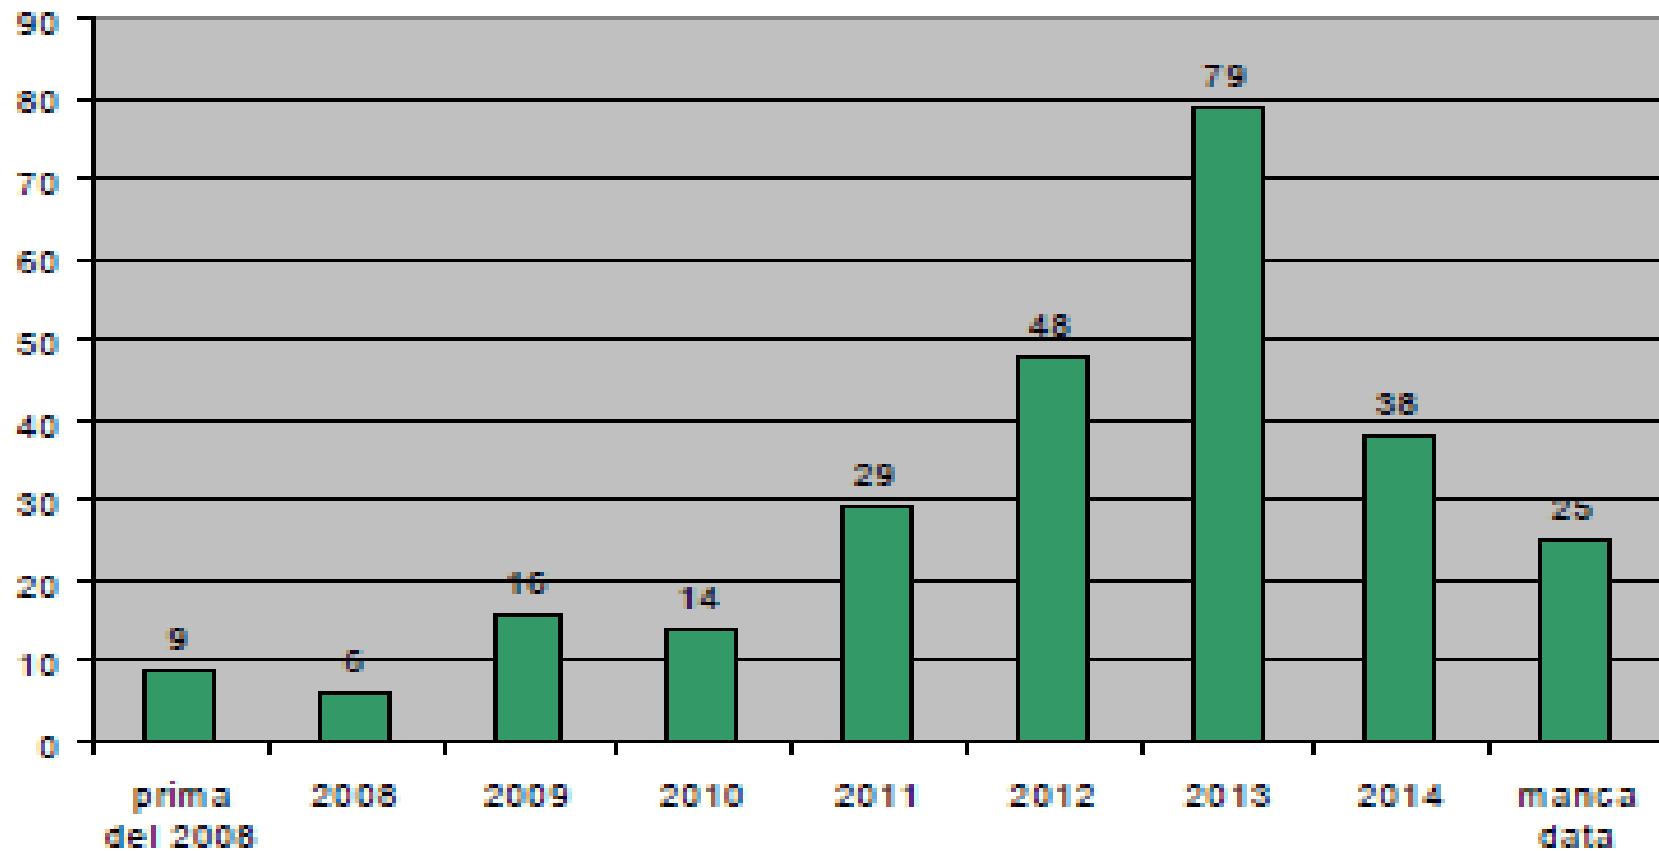
La categoria "prima del 2008" si riferisce ad interventi di bonifica antecedenti al momento di arrivo della segnalazione.

Grafico 5. Bonifiche effettuate (relative ai casi indagati)- Anni 2008-2014.
